Prøvningsrapport

17. maj 2018
Opgave nr.: 809597-3

Belastning af murbeslag 28, materiale 1

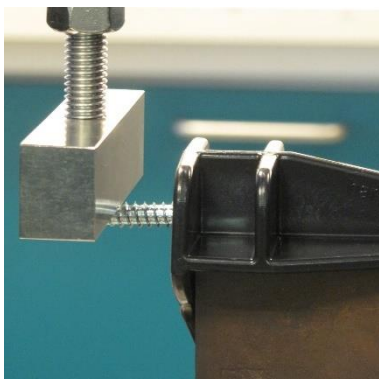
Opstilling ved start af bøjning

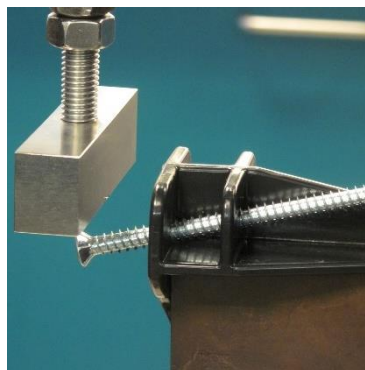
Belastning på Harpun murbeslag 28, materiale 1: >1500 N svarende til 150 kg. Ingen bøjning i skruen. Skruen "skærer" sig ned gennem plastmaterialet.

Skruen under belastning
