Prøvningsrapport

**TEKNOLOGISK
INSTITUT**

Belastning af murbeslag 50, materiale 1

Prøvningsmetode for belastning af Harpuns murbeslag

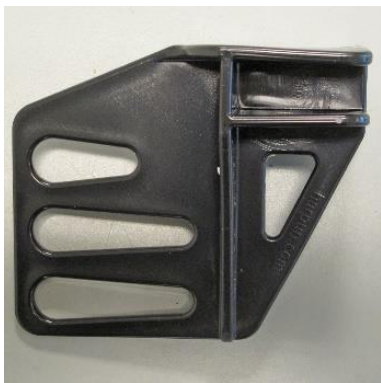
Harpuns murbeslag 50, materiale 1

- $\varnothing 6,5$ mm hul boret i murbeslag, skrue $\varnothing 7,5$ mm skrues ind i hullet, så afstand mellem planflade på murbeslag og skruehoved bliver 25 mm
- Murbeslag med skrue anbringes i skruetvinge, som placeres under målecellen i trækprøvningsmaskine
- Belastning med trykfod, bredde 20 mm, længde 90 mm, med 5 mm/min og registrering af nedbøjning versus bøjekraft
- Udført som dobbeltbestemmelse
